**CRITICITÀ DI CARATTERE STRUTTURALE OSSERVATE
SUL PROGETTO DEFINITIVO 2011
DEL PONTE A LUCE UNICA DA 3.300 M
PER L'ATTRAVERSAMENTO DELLO STRETTO DI MESSINA**

**ALCUNE OSSERVAZIONI E DOMANDE SOTTOPOSTE AL COMITATO SCIENTIFICO
DELLA STRETTO DI MESSINA S.P.A.**

*di Mario DE MIRANDA, Federico M. MAZZOLANI e Santi RIZZO
13 febbraio 2024*

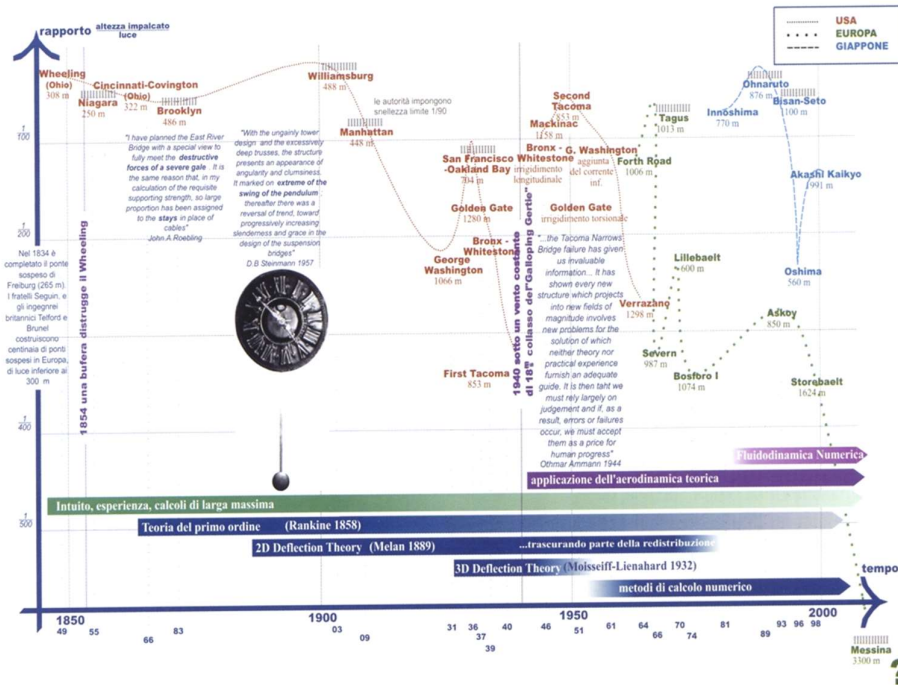
L'importanza del parametro "snellezza" è messa in evidenza dalla storia dello sviluppo dei ponti a livello mondiale. L'evoluzione di questo parametro è riportata in Fig. 2.2 attraverso tre curve a colori diversi relative a USA (marrone), EUROPA (verde) e GIAPPONE (blu).

Si osserva che nel 1940 il ponte stradale Tacoma Narrows in USA, con una snellezza pari a 355, valore superiore ad ogni altro fino allora raggiunto, è crollato per un vento di gran lunga inferiore rispetto a quello per cui il ponte era stato progettato. Questo drammatico evento, fortunatamente senza vittime, ha consentito agli scienziati di scoprire un nuovo fenomeno di instabilità aeroelastica nei ponti chiamato "flutter". Tenendo in conto questo fenomeno fino ad allora sconosciuto, lo stesso ponte è stato ricostruito nel 1950 con il peso del 10% in più e una snellezza pari a 70, ridotta ad un quinto rispetto alla precedente. Questo crollo ha rappresentato nella storia dell'evoluzione dei ponti il classico caso di "lessons to be learned".

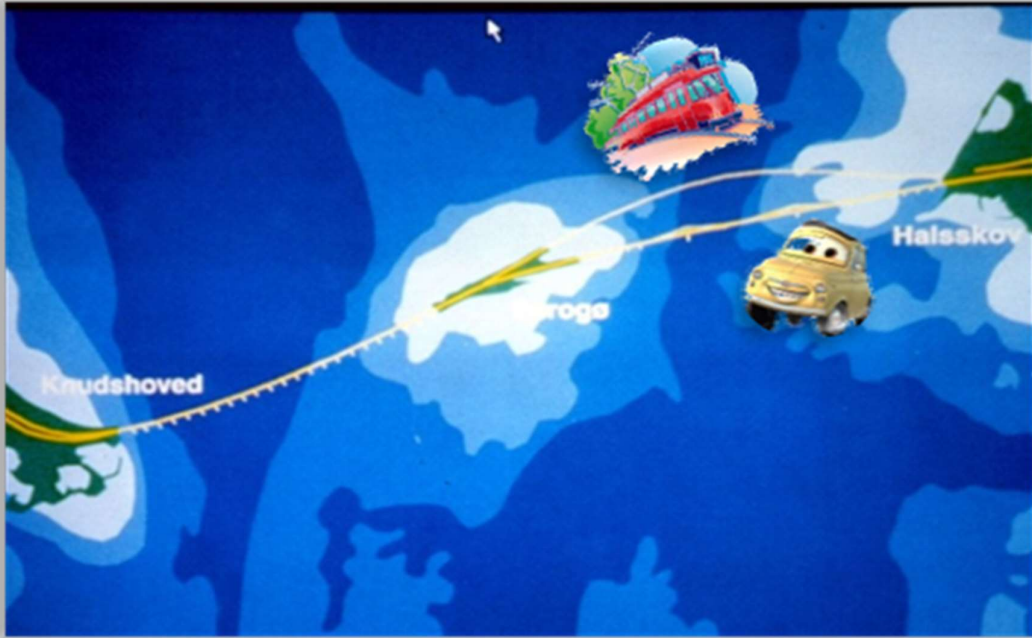
Fig. 2.3

Altro esempio molto significativo. Il ponte più lungo d'Europa fino al 2022, lo Store Belt in Danimarca con luce di 1640 m e snellezza 374 ($L = 1624$ m, $H = 4,34$ m), appartiene ad un sistema stradale e ferroviario composto da una serie di viadotti, dove il traffico automobilistico cammina in parallelo con quello ferroviario per congiungere lo Jutland con la capitale (Fig. 2.3).

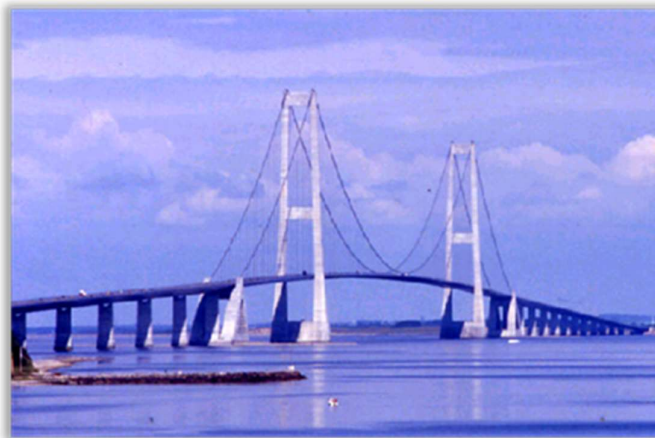
Fig. 2.4

Arrivati al grande salto fra le isole di Fionia e di Zealand dove si trova Copenaghen, le due vie si biforcano: sul ponte sospeso viene convogliato il traffico automobilistico, mentre i treni vengono deviati e spediti in un tunnel profondo scavato sotto il livello del mare (Fig. 2.3). Certamente questa scelta apparirebbe al profano del tutto irrazionale e stupidamente dispendiosa. La spiegazione logica è che si è preferito spendere più del doppio in lavori, piuttosto che far passare il treno su un ponte con luce di 1624 m e snellezza pari a 374 (Fig. 2.4).

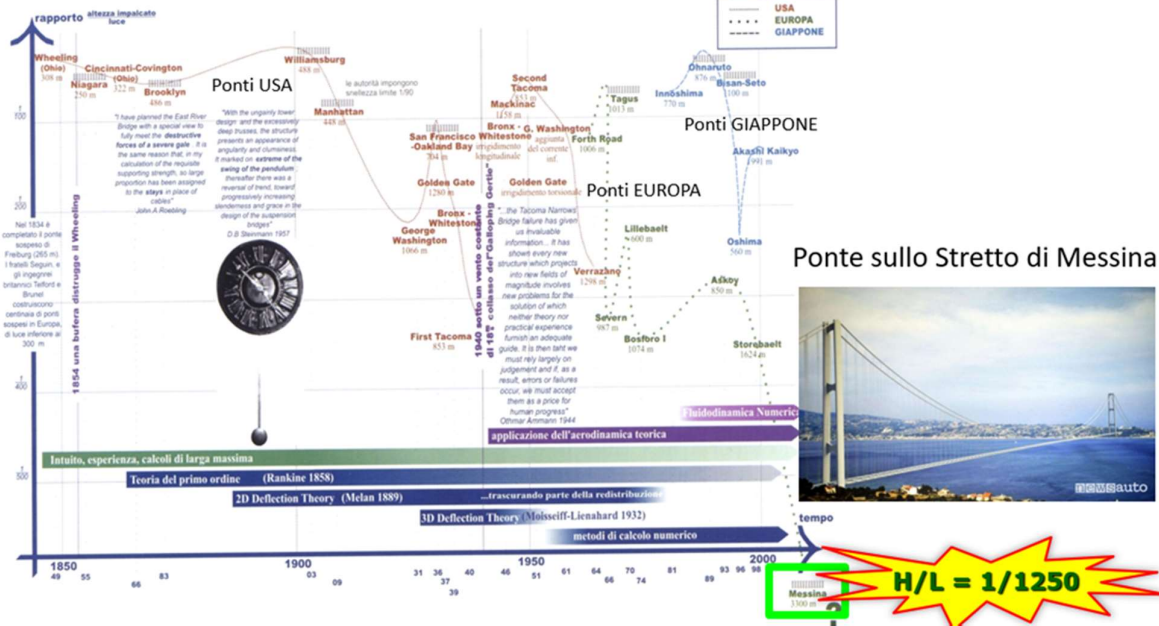
Fig. 2.5

Il ponte che il Governo italiano ha deciso di attuare ha luce $L=3300$ m e snellezza pari a 1250 ($L = 3300$ m, $H = 2,635$ m). Rispetto alle caratteristiche del più lungo ponte stradale e ferroviario fino ad oggi costruito, questo ponte avrebbe quindi una luce superiore di oltre due volte ($3300/1408$) ed una snellezza 4,8 volte superiore ($1250/256$). (Fig. 2.5).

H/L= rapporto altezza impalcato/luce della campata più lunga

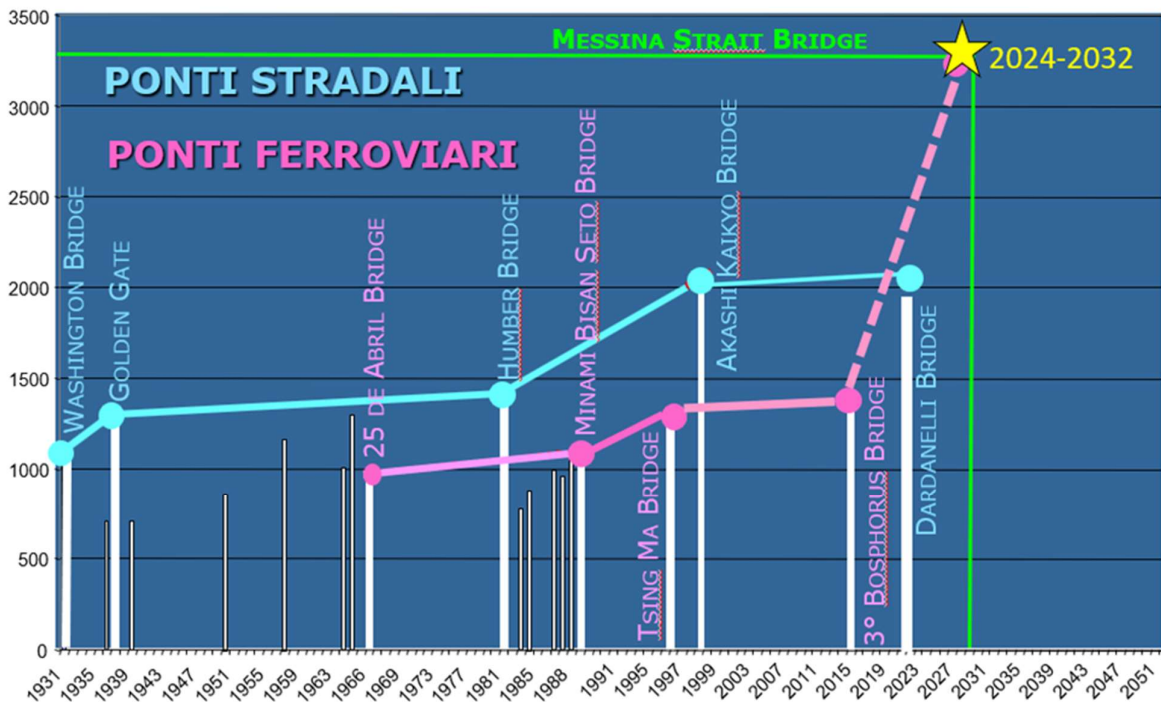
Fig. 2.6

Per rendersi conto dell'improprietà di questa soluzione, basta guardare il grafico di Fig. 2.6, che mostra la crescita della luce dei ponti dal 1931 ad oggi, cioè da quando si è superato il chilometro di luce con il Washington bridge di New York. Si vedono due curve di crescita distinte fra i ponti solo stradali e quelli anche ferroviari. Si osserva che la crescita dei ponti stradali negli ultimi anni si è stabilizzata intorno ai 2 km circa, mentre quella dei ponti anche ferroviari è arrivata negli ultimi anni a circa 1,4 km. I diagrammi mostrano che entrambe le crescite sono avvenute in maniera abbastanza graduale.

Invece, la promessa dell'attuale Ministro delle Infrastrutture di predisporre il progetto esecutivo di un ponte con una luce di 3300 metri nel 2024 ed inaugurarlo nel 2032 corrisponderebbe ad una crescita che, come mostra il diagramma di Fig. 2.6, avrebbe un'impennata ad andamento iperbolico, crescita che non ha mai trovato riscontro nell'evoluzione dei ponti. L'impennata della curva è impressionante e non è sostenuta da nessuna considerazione tecnica che la possa giustificare.

Per queste ragioni questa soluzione si considera improponibile per un elevato rischio di difficile quantificazione. Una crescita così abnorme si potrebbe giustificare solo se ci fosse stata nel frattempo una "rivoluzione" nei materiali da costruzione, ma questo oggi non si è verificato.

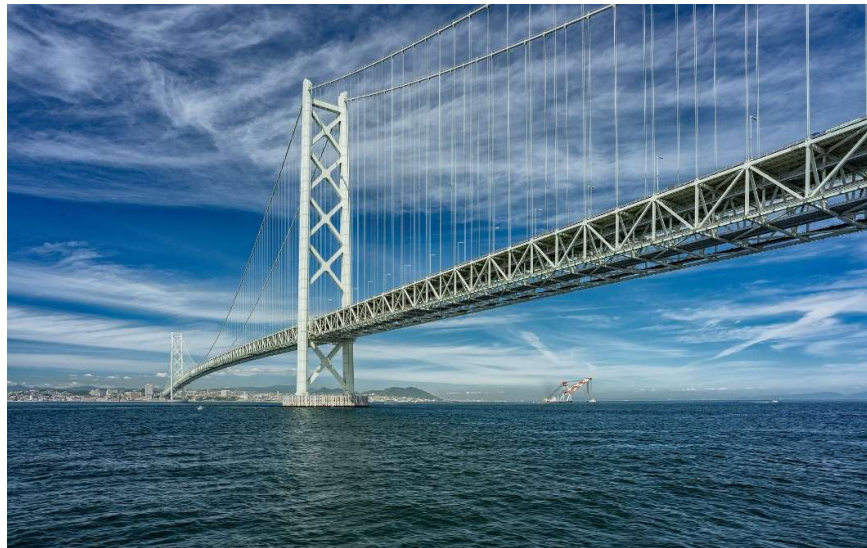
- Normalmente si tende a sopperire a questa carenza di rigidità realizzando una travata d'impalcato molto rigida, ossia una cosiddetta "travata irrigidente", spesso reticolare, come mostrato in Fig. 3.2.

Fig. 3.2 - Il ponte Akashi Kaikyo con luce di 1991 m a travata irrigidente

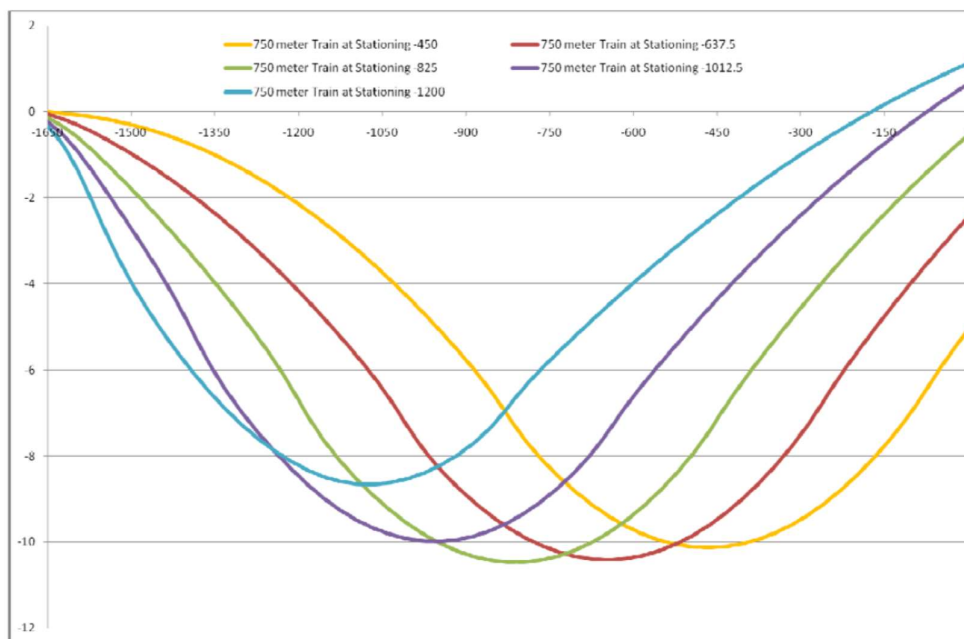
○ **Lo spostamento massimo verticale per il transito dei treni risulta pari a: 10.50 m**, secondo la fig. 2.1 del documento n. PS0001 - *Serviceability Checks*, valore elevatissimo in assoluto e inusuale in opere di ingegneria civile, che corrisponde, per dare un riscontro fisico ben individuabile, all'altezza di una palazzina di tre piani.

Figure 2.1: Deck deflections applying two 750 m long trains on two different tracks at the 5 locations - deflections are given in m (vertical axis).

Fig. 3.4 - Profilo dell'impalcato, in scala alterata, al transito dei treni. Elaborato PS0001.

Su una lunghezza di inflessione di 1650 m, ossia metà luce, come indicato in Fig. 3.4 per “Stationing 825”, corrisponde un rapporto $f/L = 1/157$, che risulta ben quattro volte maggiore del limite stabilito da RFI e da tutte le normative del mondo, pari a $1/600$.

Si nota inoltre che – come si intravede dal diagramma e come è tipico della deformazione dei ponti sospesi – nel tratto non caricato, la deformata si muove verso l'alto, con un picco dell'ordine di circa due

metri **inducendo una differenza tra il punto più alto e quello più basso del deck dell'ordine di 16-17 m.**

Misurando poi la pendenza sul diagramma “Stationing 1200” nel tratto iniziale verso l'appoggio, si rileva un abbassamento di 4 m su una lunghezza di 150 m, che corrisponde ad una pendenza per i soli treni del 2.7%, già maggiore del limite di 2.0% indicato dalle attuali Specifiche.

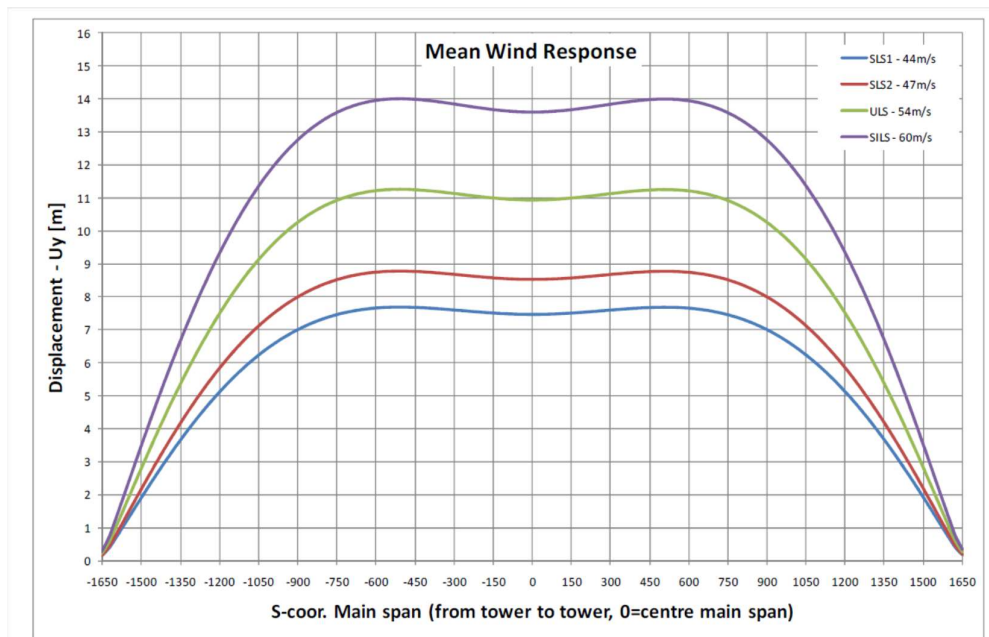
o Lo spostamento trasversale per il vento in servizio risulta anch'essa di circa **10.50m**, sommando il valore per la componente uniforme della spinta del vento, pari a 7.50 m, e quella per vento turbolento, variabile nel tempo, pari a circa 3,0 m (fig. 3.5, SLS1, come riportato nelle fig. 5.4 e 5.11 di PB0038-*Aerodynamic Calculation, Buffeting*); tale valore corrisponde, per averne un'idea fisica, alla larghezza di tre corsie di marcia.

Figure 5.4 Horizontal (along wind) displacement of the bridge girder for load conditions SLS1, SLS2, ULS and SILS.

Fig. 3.5 - Profilo della travata deformata trasversalmente per effetto della componente media, ossia senza raffiche, dell'azione del vento.

A tali valori, come si rileva dall'esame del diagramma degli spostamenti, corrisponde una inclinazione nel piano orizzontale pari a: $\sim 1.8\% [(3\text{m}/230\text{m}) \cdot (10.50/7.50)]$ che risulta molto maggiore del limite stabilito da RFI e altre normative, pari allo 0.35%.

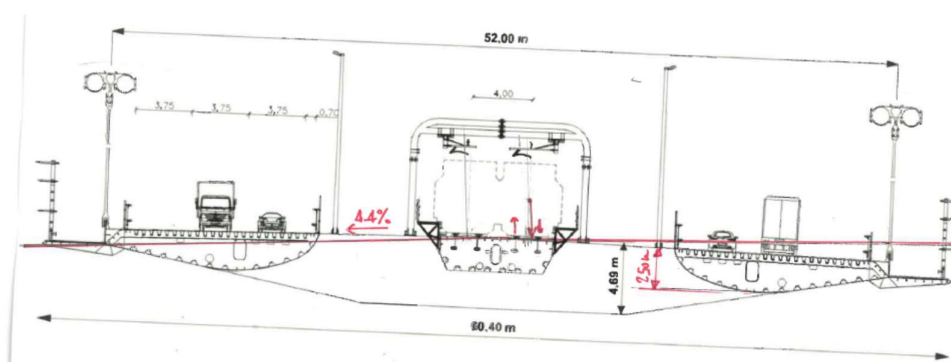
Si registra cioè come l'elevata inclinazione trasversale del binario può ridurre significativamente la stabilità del treno nei confronti del deragliamento e del ribaltamento, in quanto essa provoca uno spostamento trasversale del baricentro delle carrozze, distante circa due metri dal piano del ferro, ed un conseguente momento ribaltante, come illustrato in Fig. 3.7.

Fig. 3.7 - Sezione trasversale dell'impalcato a luce unica deformata per torsione, disegnata in scala con la rotazione del 4.4% della combinazione di carico n. 4.

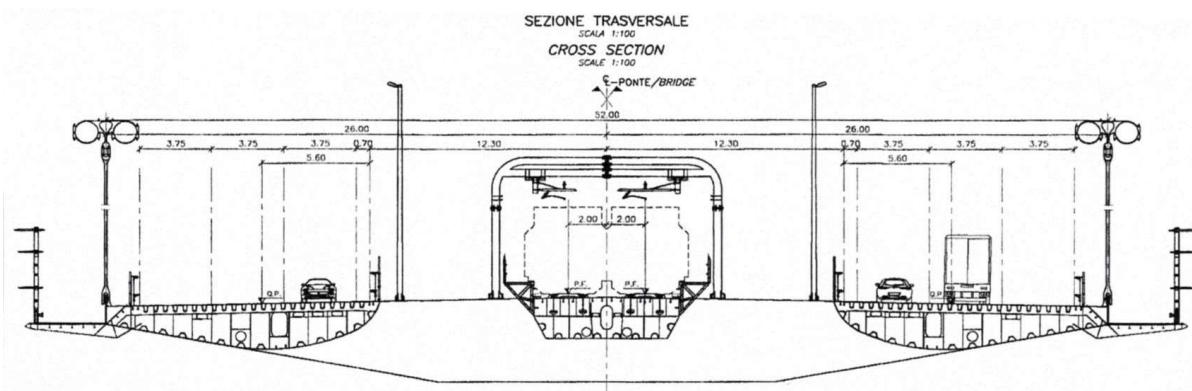
La forma adottata nel 2011 per la sezione dell'impalcato del Progetto Definitivo, elaborato PG0004, oggetto delle considerazioni di questo paragrafo è riportata nella Fig. 4.1 seguente. Tale forma, riteniamo opportuno qui molto sinteticamente richiamare, è frutto di una ben lunga evoluzione sviluppatasi tra il 1978 (progetto del Gruppo Ponte di Messina, presentata presso l'Accademia dei Lincei, 1979) e il 2011 (anno in cui viene completato e messo a punto il Progetto Definitivo). Riteniamo tuttavia di poter omettere, una puntuale descrizione di tale evoluzione, che potrà trovare spazio in altra sede.

Fig. 4.1 – Sezione dell'impalcato, Progetto Definitivo 2011 – Elaborato PG0004

La complessa struttura dell'impalcato è costituita dagli elementi strutturali portanti che di seguito si elencano e sinteticamente si richiamano:

- Ponte stradale e ferroviario: 2+1 e 2+1 corsie stradali; 2 binari ferroviari; 2 corsie laterali a sbalzo, per la manutenzione
- 4 funi portanti ($\Phi=1,24$ m)
- trasverso (3,75x4,68x52,0 m), con passo longitudinale 30 m
- 2+2 pendini (Φ variabile) per ciascun trasverso
- 2 cassoni stradali (14,219x2,635 m).
- 1 cassone ferroviario (7,500x2,275 m).
- vuoti tra i cassoni (8,03x26,25 m).
- pendenze 2%, da mezzeria verso l'esterno.

La soluzione proposta, di inserimento di schermi traforati tra i cassoni d'impalcato stradali e ferroviario, a parte la attuale assenza di un progetto e la difficoltà della sua realizzazione in similitudine aerodinamica nel passaggio dal prototipo al modello, non compromette o deteriora il funzionamento di *impalcato multi-box ventilato* del PD 2011, Fig. 4.1?

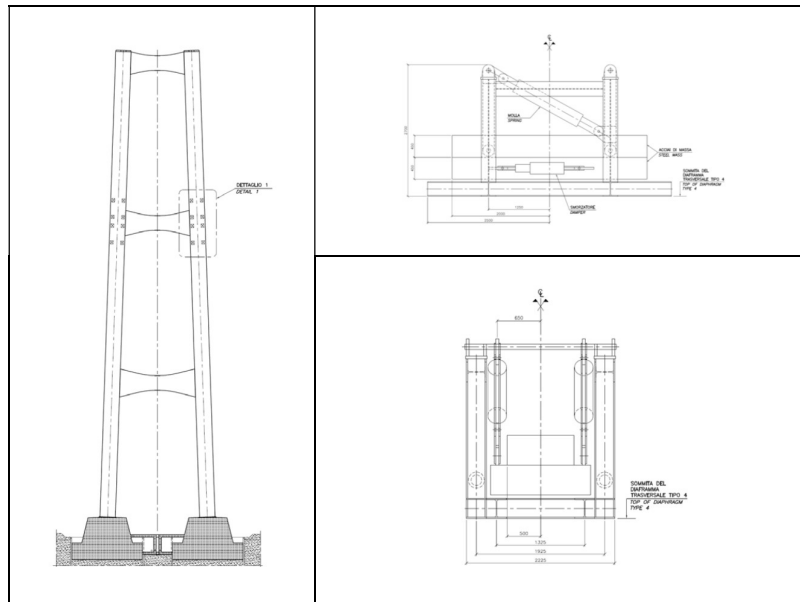
L'attivazione del sistema TMD (sulle torri, n.d.r.) nel Ponte di Messina è illustrato nel Disegno: CG1000-PAXDPSVT4TO000000-07_C e riprodotto in Figura 6.

Figura 6 Disposizione di smorzatori a massa accordata sulla torre. A sinistra: **installazione di 16 TMD per torre a livello del secondo traverso**. A destra: **vista laterale e posteriore di un singolo TMD**.

Si ipotizza di testare l'applicazione degli smorzatori a massa accordata (TMD) con una prova aeroelastica della torre su scala 1:100 includendo il modello di TMD al fine di verificare il progetto dei TMD e la prevista risposta della torre. Si ipotizza di effettuare tali prove durante la fase del Progetto Esecutivo.
